沧州市南大港管理区宏远资源再生 利用有限公司 2022 年度土壤和地下水 自行监测报告

委托单位：沧州市南大港管理区宏远资源再生利用有限公司

承担单位：河北新呼吸环保科技有限公司

编制日期：2022 年 6 月

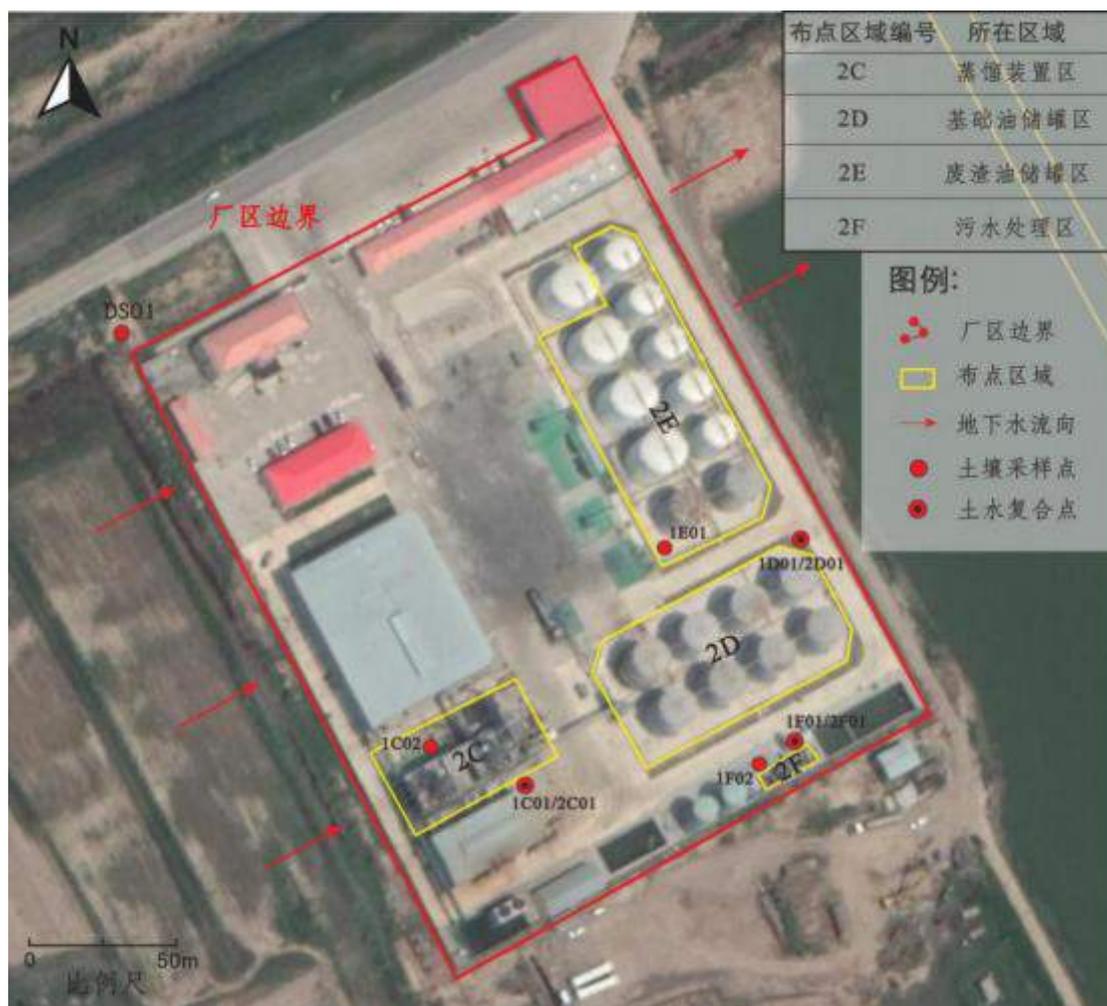
图 2.3-2 土壤及地下水采样点位

本地块工作方案中共筛选了 4 个布点区域，共布设 7 个土壤采样点和 3 个地下水采样点，场地外设置 1 个对照点位。2020 年地块内地下水监测井均为新建监测井，各布点区域土壤点位布设情况见图 2.3-4。

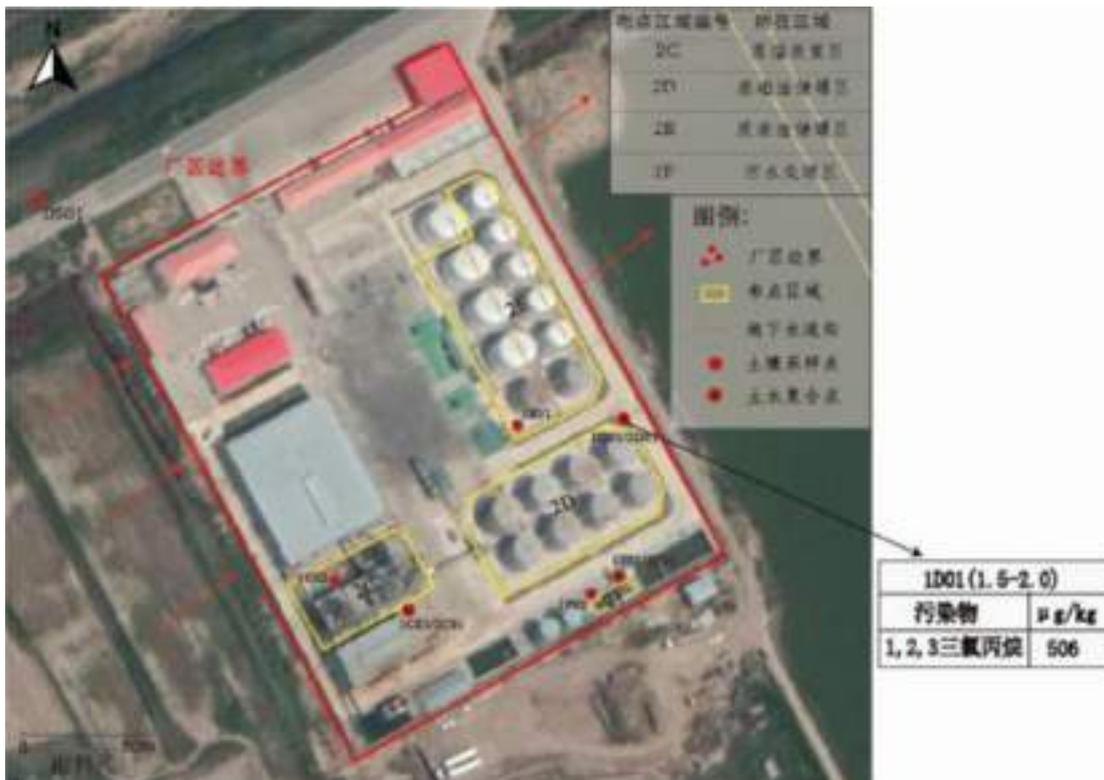
图 2.3-3 超标点位分布图

土壤中重金属检出 6 项（砷、镉、铜、铅、汞、镍）；挥发性有机物检出 13 项（二氯甲烷、氯仿、苯、1, 2-二氯乙烷、三氯乙烯、1, 2-二氯丙烷、甲苯、四氯乙烯、乙苯、间, 对-二甲苯、邻-二甲苯、苯乙烯、1,2,3-三氯丙烷）；半挥发性有机物检出 1 项（萘）；石油烃有检出。其中 1D01（1.5-2.0m）点位 1,2,3-三氯丙烷指标检测结果为 506μg/kg，超过《土壤环境质量建设用地土壤污染风险管控标准》（GB36600-2018）第二类筛选值，超标点位分布图见下图。

超标点位为 1D01，位于基础油储罐区东北方向，该点位检出指标包括：pH、砷、镉、铜、铅、汞、镍、石油烃、二氯甲烷、甲苯、乙苯、间,对-二甲苯、邻二甲苯、苯乙烯、1,2,3-三氯丙烷共 15 项指标，其中 1,2,3-三氯丙烷在 1.5-2.0m 深度处检出结果超出相应的筛选值，超标倍数为 0.012。

通过现场踏勘结果，罐区外侧设有围堰，围堰内部地面为水泥硬化，但少部分硬化地面出现细小裂缝，且围堰外侧地面未进行硬化，该点位于基础油储罐区未硬化地面处，可能是由于罐区周边地面硬化措施不完善而导致轻微渗漏，导致该点 1,2,3-三氯丙烷超标。由于 2019 年企业自行监测未在基础油储罐区进行布点，无法获取该点 2019 年的污染状况，建议企业加强该点周边区域的防控，在罐区周边未硬化区域设置硬化措施，降低出现渗漏的概率，避免可能出现的环境污染，并在每年的自行监测中将该点作为监测点进行评价。

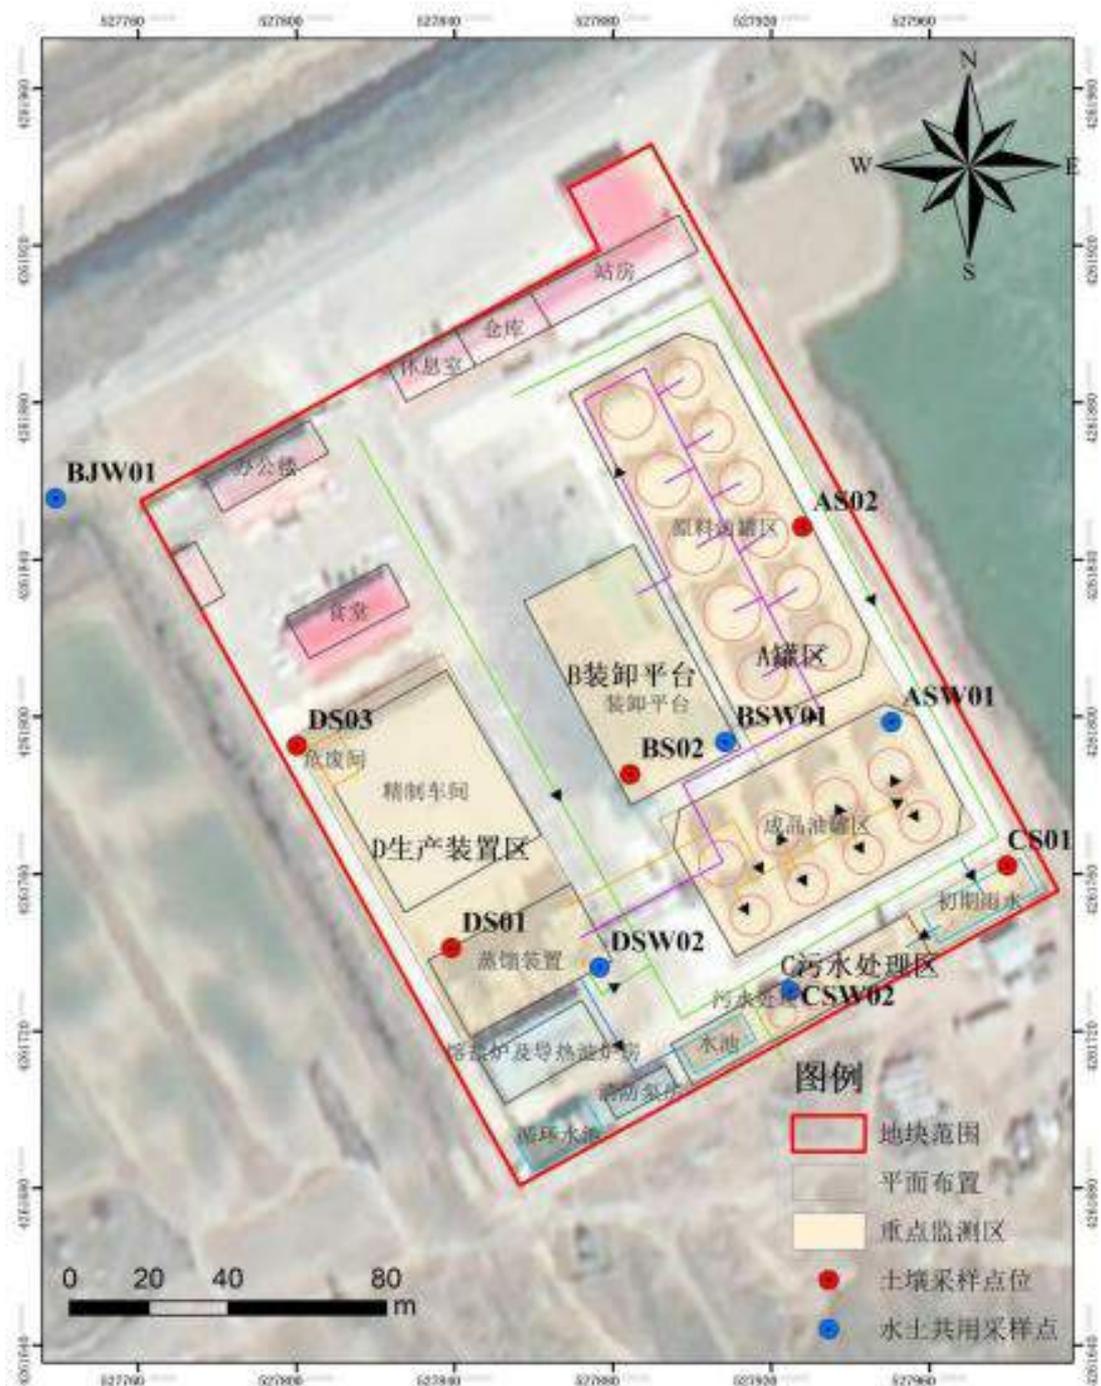
表 2.3-4 土壤点位布设示意图

区域编号	点位编号	点位坐标		点位位置描述	点位位置布设依据
		东经	北纬		
A	ASW01 (水土共用)	117.319962°	38.488725°	成品罐区东北角约2m	罐区地下水下游
	AS02	117.320128°	38.4892090°	原料罐区东侧约2m	罐区地下水下游
B	BSW01 (水土共用)	117.320390°	38.488800°	装卸平台东约2m	装卸平台地下水下游
	BS02	117.319569°	38.488644°	装卸平台西南角约2m	装卸平台地下水上游
C	CS01	117.320705°	38.488445°	污水处理区东侧约3m	污水处理区地下水下游
	CSW02 (水土共用)	117.320110°	38.488162°	污水处理区北侧3m	污水处理区
D	DS01	117.319057°	38.488184°	蒸馏装置区北侧	生产区
	DSW02 (水土共用)	117.319562°	38.488236°	蒸馏装置区下游	蒸馏装置区下游
	DS03	117.318684°	38.488688°	危废间北侧2m	固废堆放区
背景点	BJSW01 (水土共用)	117.318052°	38.489275°	厂区西北	地下水上游位置

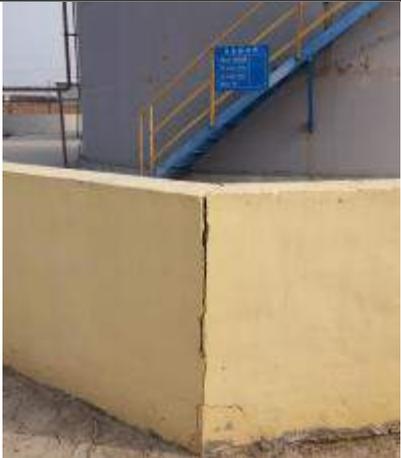
年份	序号	重点设施设备	隐患点	整改建议	现场图片	整改完成日期
2020 年	1	成品罐区	围堰破损	对破损处进行修整、罐区外侧铺设水泥防渗层

根据隐患排查台账，企业已于 2020 年底对罐区地面及围堰裂缝进行修补完善；罐区外侧铺设水泥防渗层。同时企业制定隐患排查计划，根据计划进行日常巡查和专项巡查。日常巡检：两天一次，检查容器、管道、泵及土壤保护控制设备；专项巡查：对特定生产项目、特定区域或特定材料进行专项巡查，识别泄漏、扬撒和溢漏的潜在风险。

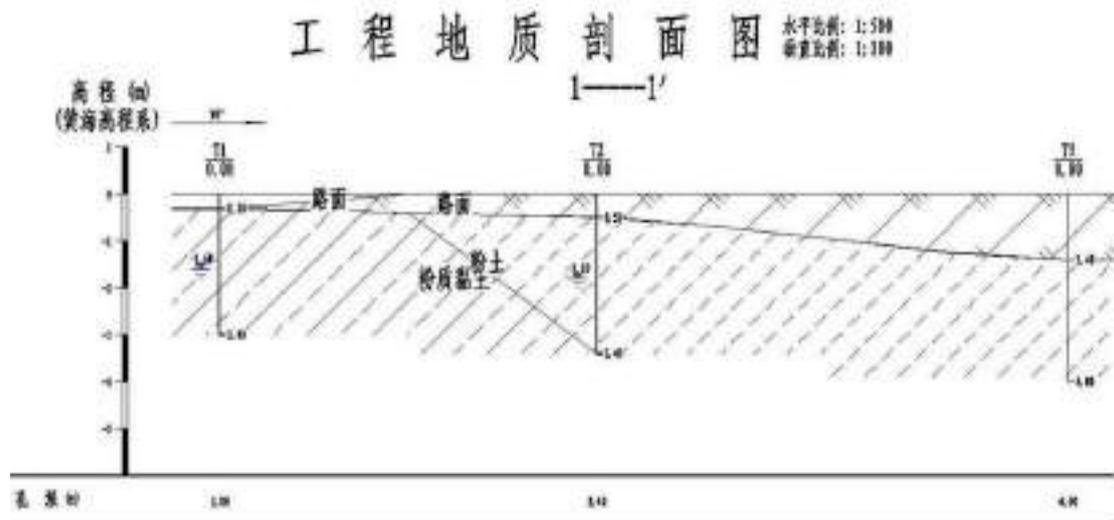
3.2-1 工程地质剖面图

参照《沧州市南大港管理区宏远资源再生利用有限公司 2019 年度土壤及地下水自行监测报告》中的内容，勘察深度内所揭露地层属第四系全新统冲积而成地层，岩性以粉土为主。

第 1 层杂填土：杂填土：杂色；三合土，垃圾。此层厚度约为 0.3-1.6 米。

第 2 层粉质黏土：粉土：褐黄；土质不均，含云母，夹粉粘。此层厚 1.6-5.2 米，该层未穿透。

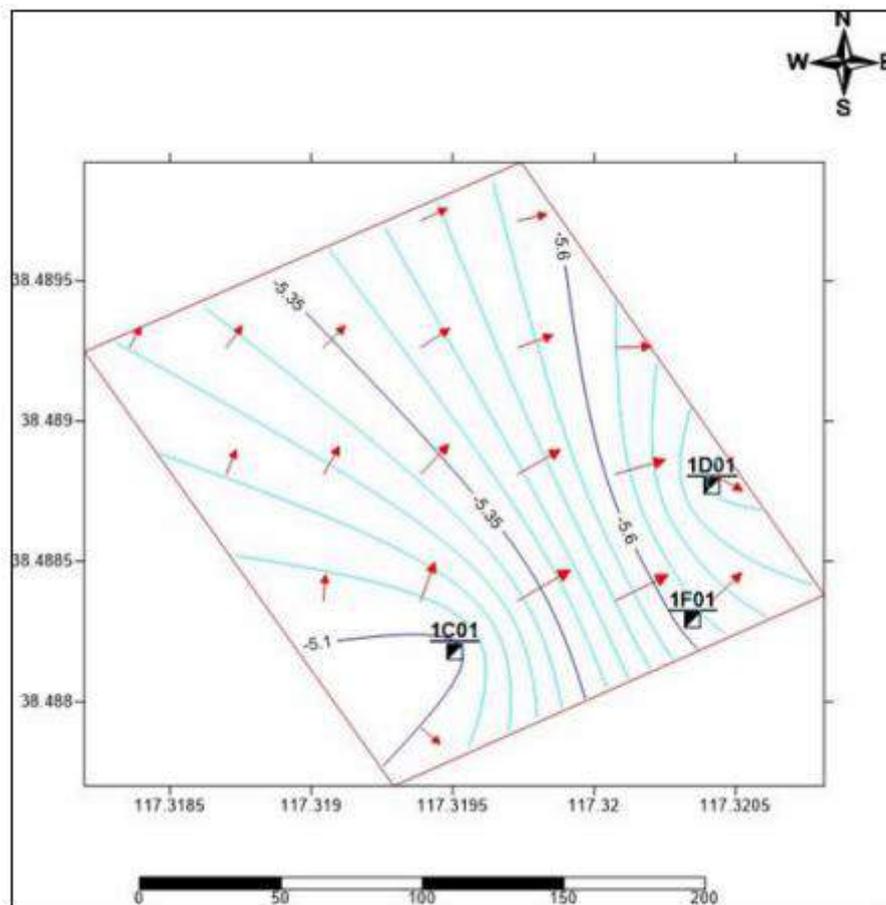
图 3.2-3 地下水流场图

再生循环利用项目岩土工程勘察技术报告（详细勘察阶段）》，勘察期间地块静止地下水位埋深为 2.00-2.20m，其相对高程为 7.81-8.15m，属孔隙潜水，受大气降水的补给、蒸发为主要排泄途径。地下水位年水位变化幅度为 0.5-1.00m。

地下水流向为自西向东及东北流向。地下水流场图见下图。

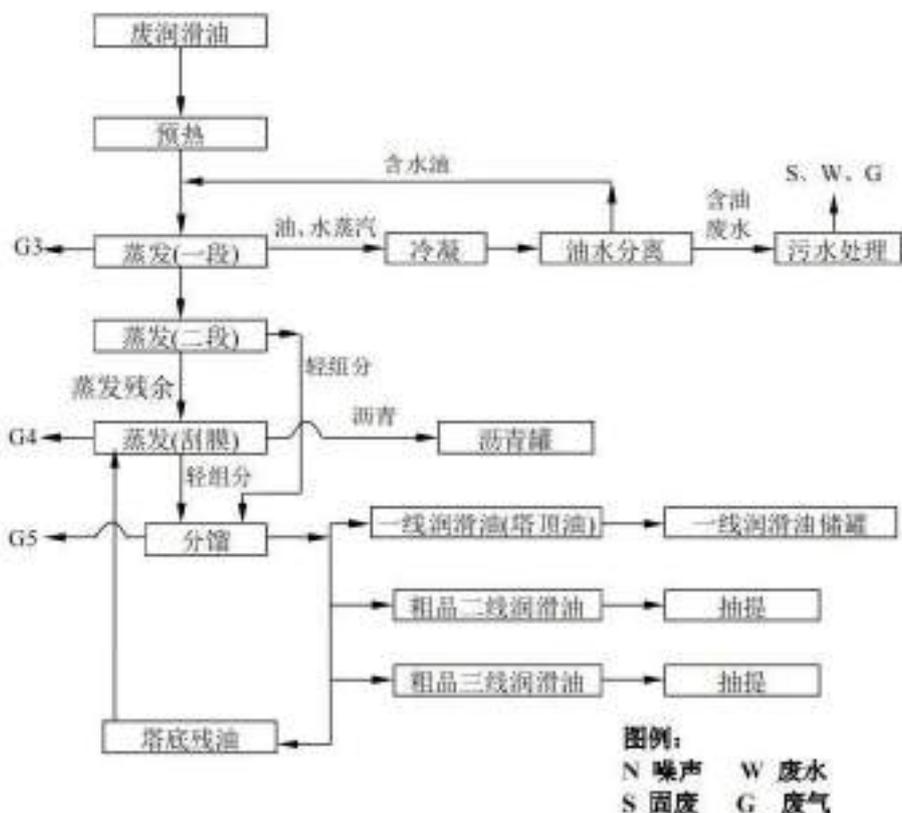
图 4.1-1 预处理工段生产工艺流程及产排污节点图

排污节点：脱水蒸发产生的含油废水，各负压装置抽真空尾气，泵类设备运行产生的机械噪声，空压机、真空泵、风机设备运行产生的空气动力性噪声。

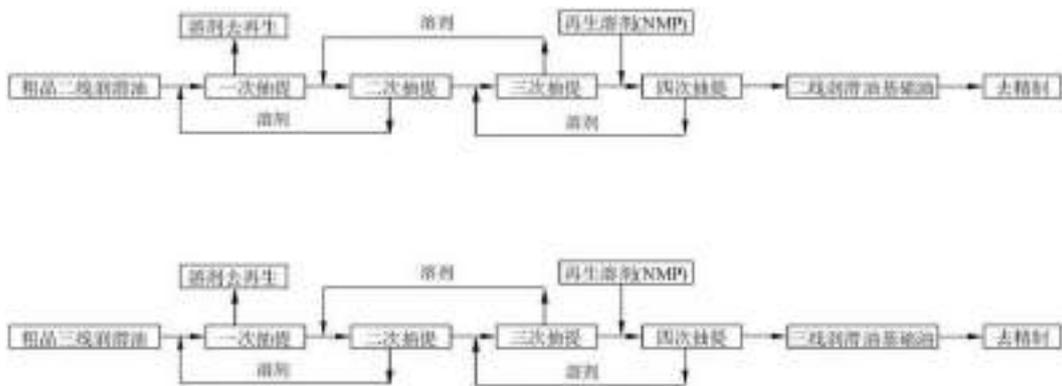
图 4.1-2 抽提工段生产工艺流程及产排污节点图

排污节点：泵类设备产生的机械噪声。根据业主及设计单位提供资料，抽提工段设备均为密闭设备，无排气、放空阀门，因此本工段无废气产生。

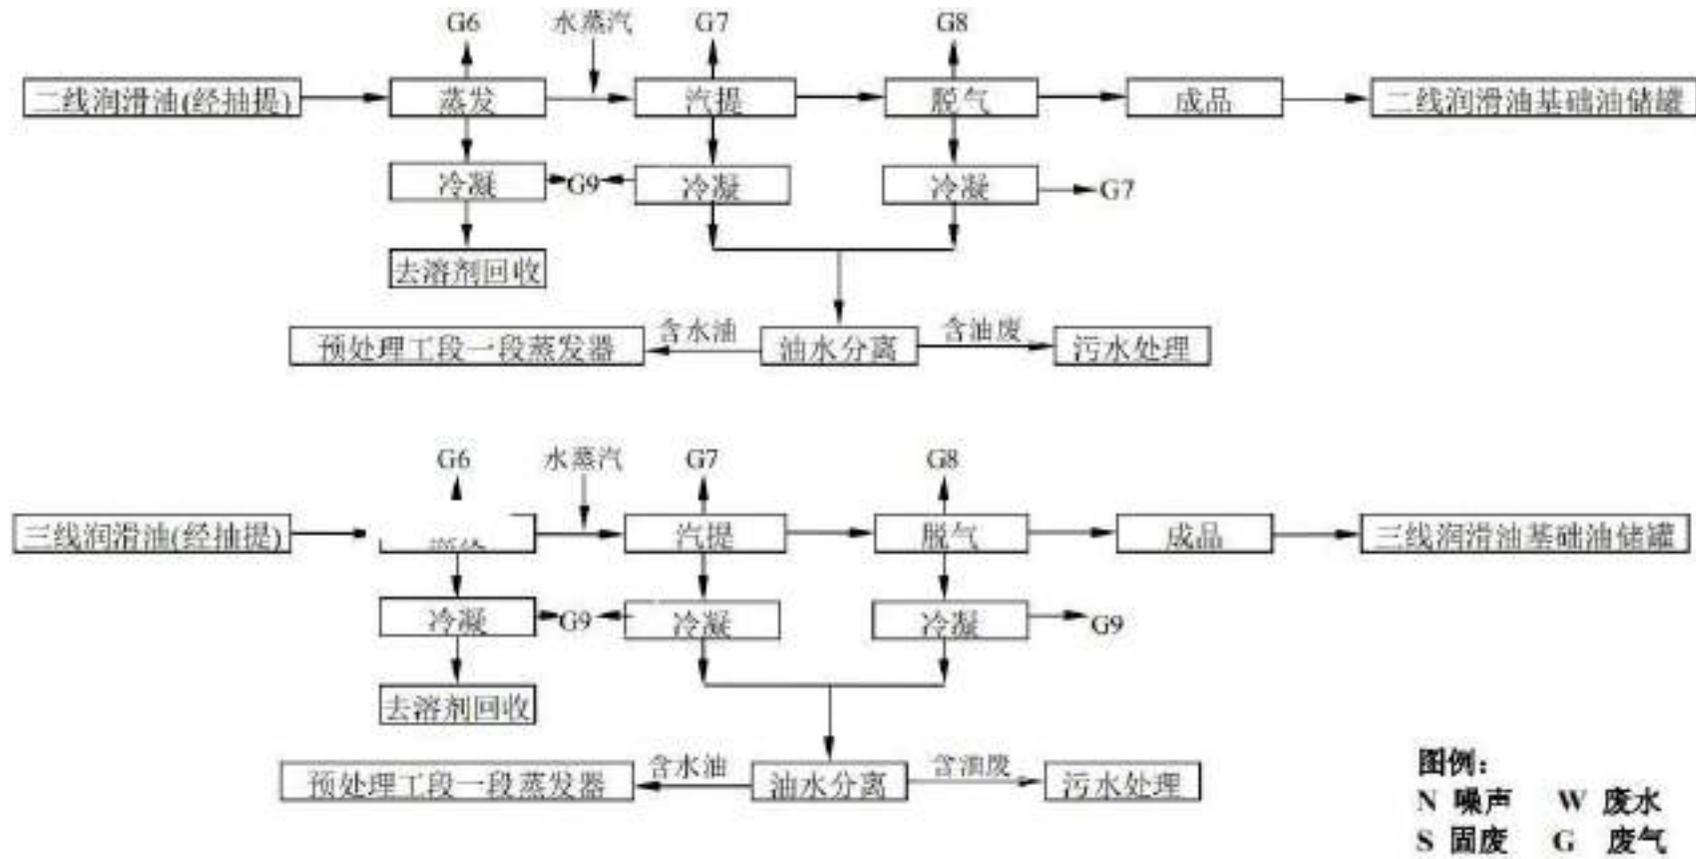
图 4.1-3 精制工段生产工艺流程及产排污节点图

排污节点：汽提、脱气工序分离出的含油废水，各负压装置抽真空尾气，泵类设备运行产生的机械噪声，真空泵、风机设备运行产生的空气动力性噪声。

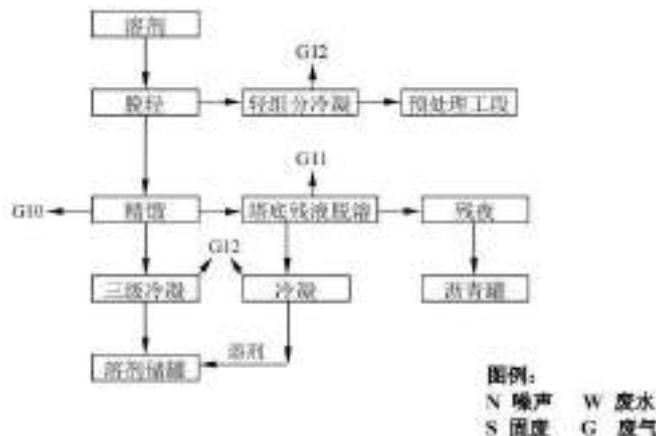
图 4.1-4 溶剂再生工段工艺流程及产污节点图

排污节点：精馏、塔底釜残液脱溶装置抽真空尾气，泵类设备运行产生的机械噪声，真空泵设备运行产生的空气动力性噪声。

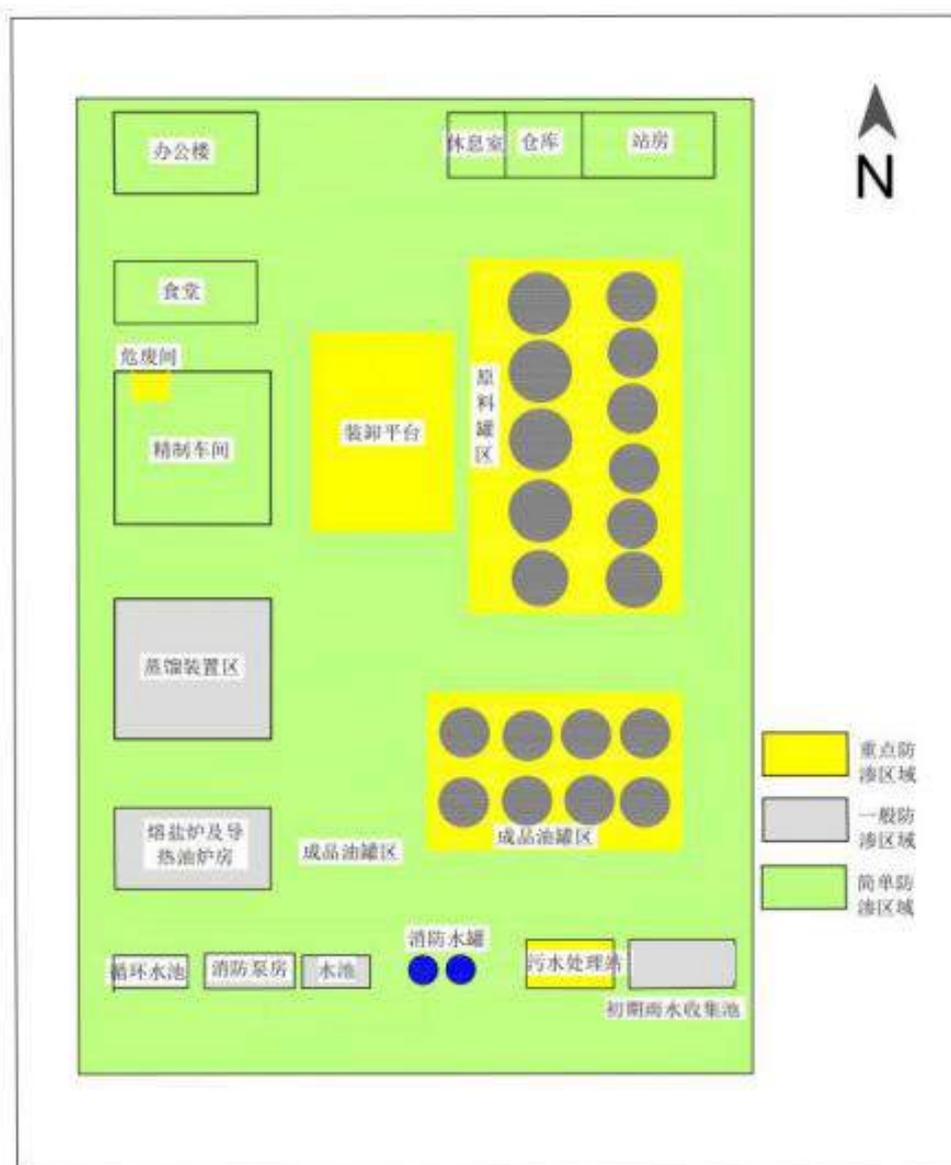
图 4.3-1 厂区防渗分区图

根据《沧州市南大港管理区宏远资源再生利用有限公司年净化 5 万吨废润滑油再生循环利用项目竣工环境保护验收监测报告》，确定厂区防腐防渗分为三种，其中重点污染防治区包括原料罐区、成品油罐区、埋地管道的沟底和沟壁、围堰边沟、危废暂存间、污水处理站、卸油槽等。原料罐区、成品罐区围堰边沟表层为水泥材质，危废暂存间、卸油槽为环氧地坪漆、污水处理站为水泥材质或铁质；一般污染防治区包括生产装置区、事故池、消防废水兼初期雨水收集池等。蒸馏装置区、生产车间表层均为环氧地坪漆，事故池、消防废水兼初期雨水收集池表层为玻璃钢；非污染防治区包括除绿化带外均采用水泥硬化，见图 4.3-1。

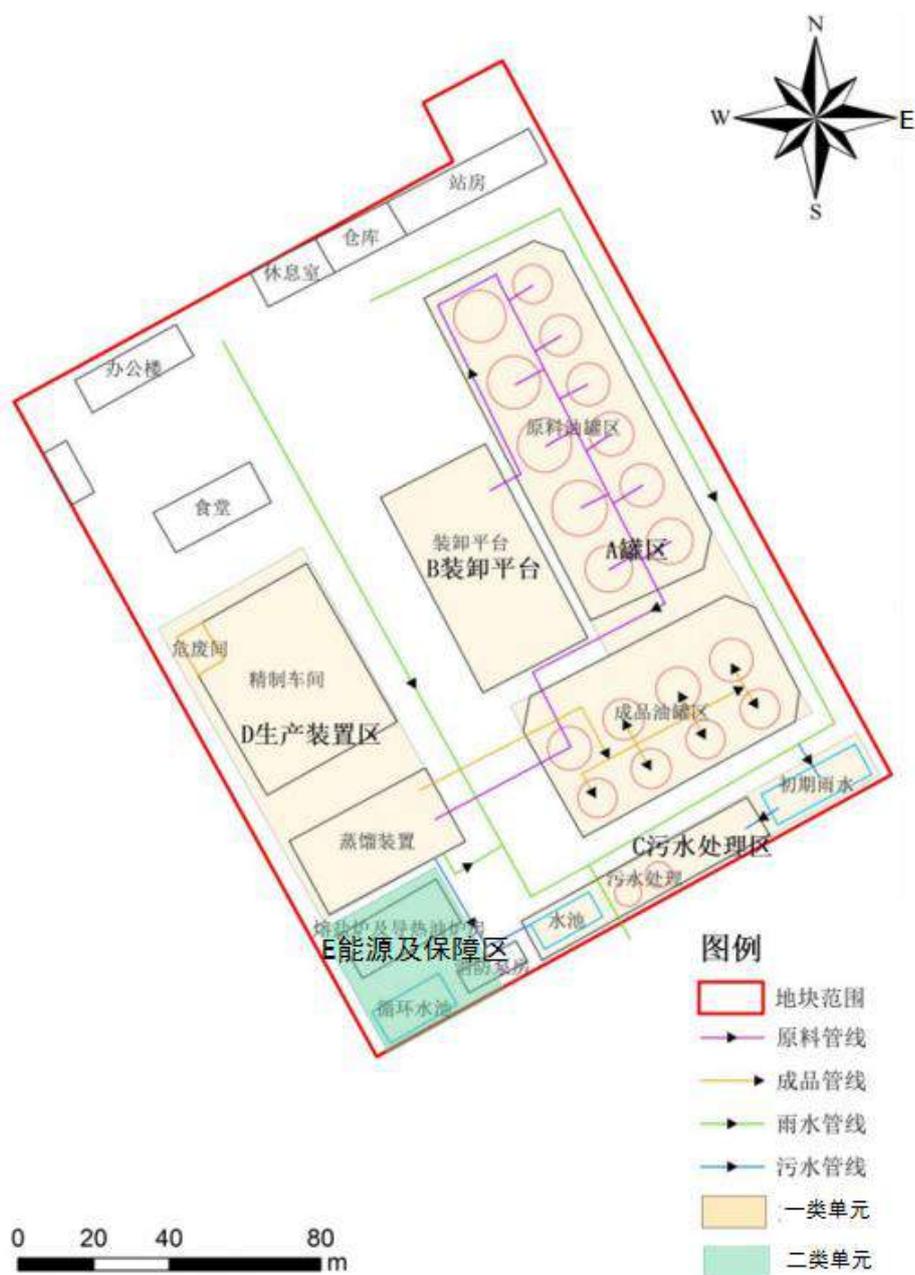
图 5.2-1 重点监测单元识别

重点监测单元平面布置图见下图。

地上架空物料管线。物料存储、运输过程中可能存在渗漏风险，可能对土壤造成污染，列为重点监测区域。	
B	装卸平台	企业原料经过卸油台进行卸油，通过装车台进行装车，每个装油台设置两个装油管，润滑油等在此装车外运。通过现场踏勘，装油台和卸油台均表层是水泥防渗，地面整体较为干净，没有油品泄露痕迹，平台边缘位置地面破损较为严重，设备保养不及时有明显磨损生锈痕迹。装卸过程有废油、成品油的遗撒、泄漏风险，可能对土壤造成污染，列为重点监测区域。	一类单元
C	污水处理装置区	污水处理站位于一块南侧，用于处理生产废水、初期雨水及事故废水，设置有调节池、气浮池、隔油池、初期雨水池等，池体最大埋深2.1m，废水处理过程中产生的废气、废水和固体废物可能对土壤造成污染，列为重点监测区域。	一类单元
D	生产装置区	包括蒸馏装置、精制车间、危废间区域，该区域是企业的主要生产区域，设置有废润滑油预处理生产线，二线、三线抽提生产线、汽提精制生产线，溶剂再生生产线。主要污染源为各类塔、罐产生的放空废气、冷凝水、排污水等，生产过程中设备基座、泵、法兰连接处有泄漏风险，产生的废气、废水可能对土壤造成污染，列为重点监测区域。	一类单元
E	能源及保障区	包括熔盐炉及导热油炉房、循环水池及消防泵房，该区域不涉及危隐蔽性重点设施设备及危险物品存储等。但考虑到熔盐炉及导热油炉会产生少量烟气，可能会对土壤造成污染，列为重点监测区域。	二类单元
注：经核实，地块内北侧仓库实际用途为杂物间，故本次不将该区域列为重点监测区域。

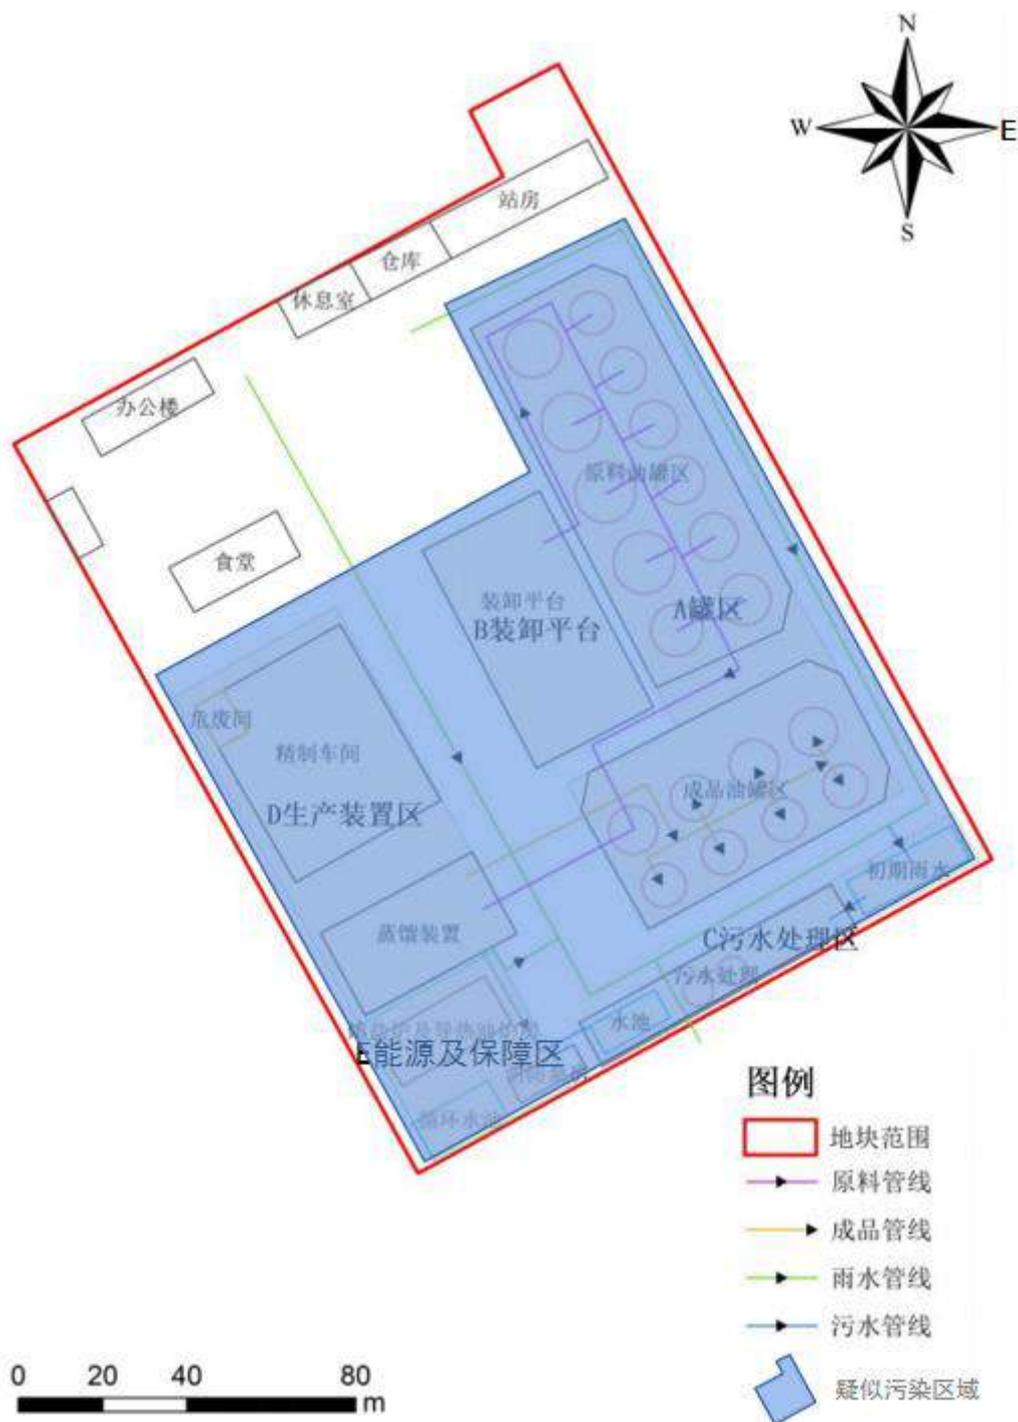
图 6.2-1 地块疑似污染区

根据疑似污染区域的识别原则，企业疑似污染区域见图 6.2-1，

注：地块内北侧仓库实际用途为杂物间，故本次不将该区域列为重点监测区域。

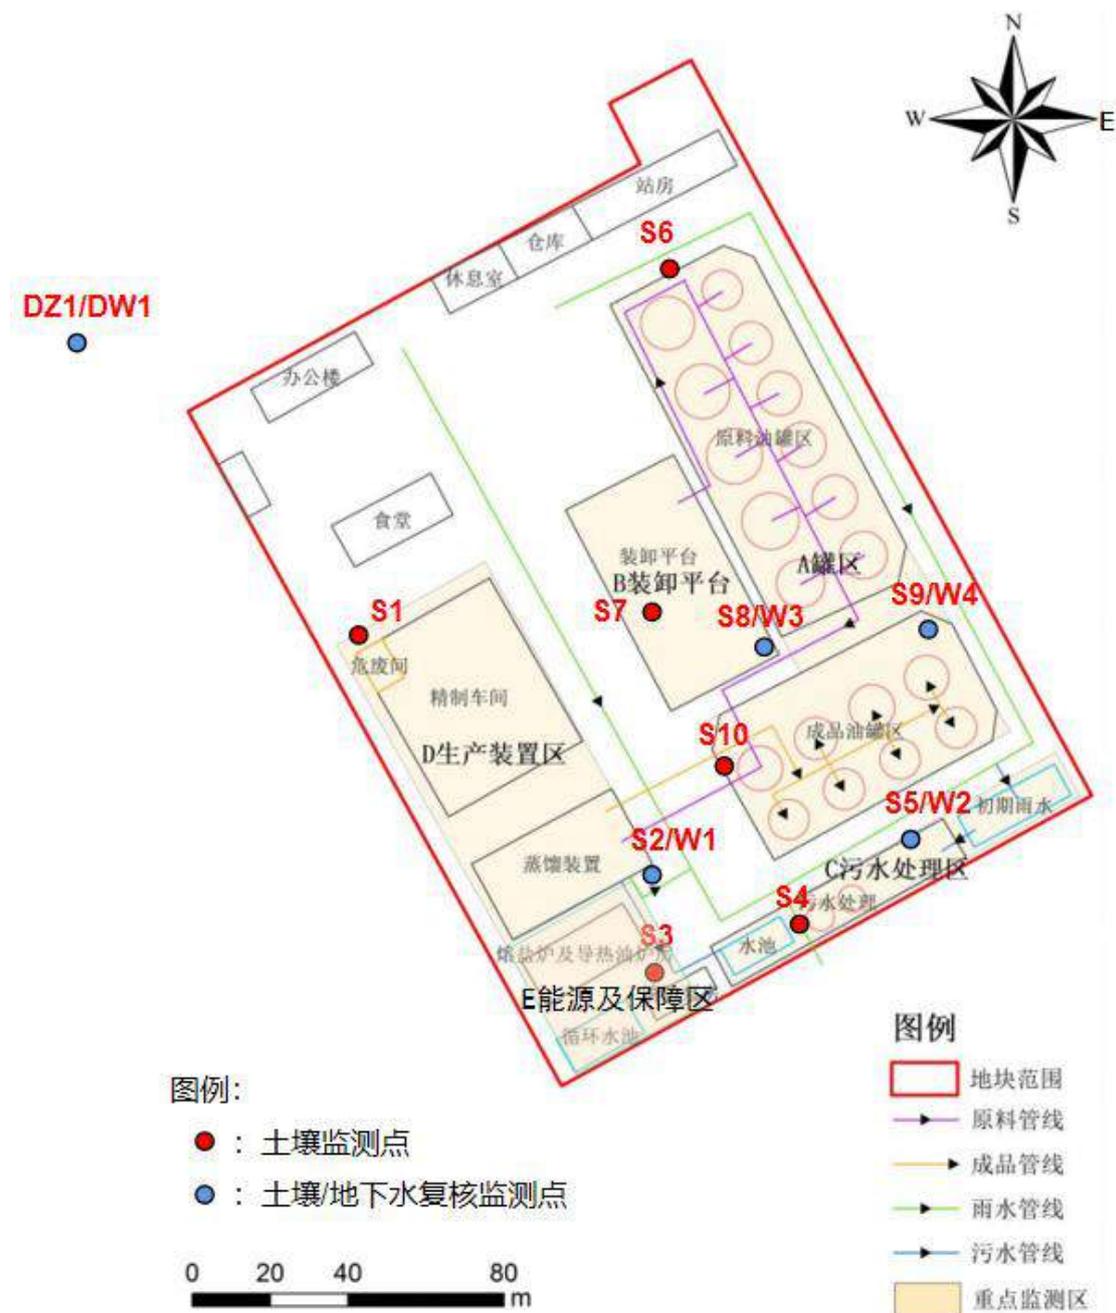
图 6.2-2 布点方案

根据《重点行业企业用地调查疑似污染地块布点技术规定（试行）》和《工业企业土壤和地下水自行监测技术指南》（HJ 1209-2021），厂区内初步布设 10 个表层土壤监测点位，4 个地下水监测点（依托原有监测井）。另于厂区外西北侧设 1 个土壤地下水复合清洁对照点。布点方案见图 6.2-2，布点区域信息及布设依据见表 6.2-1。

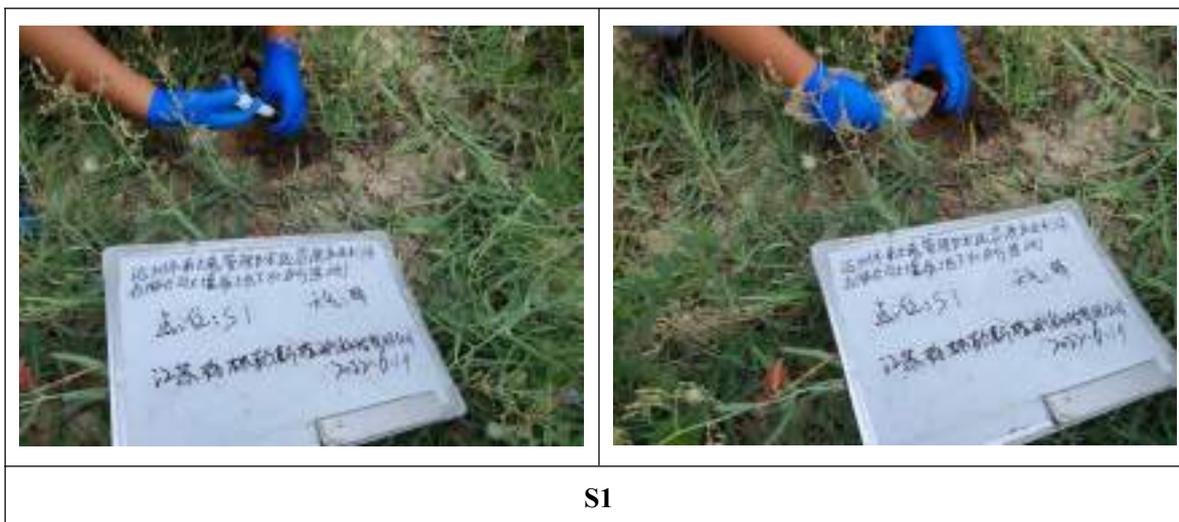
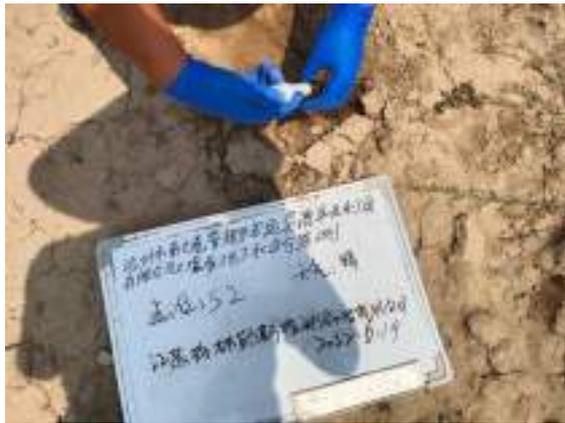
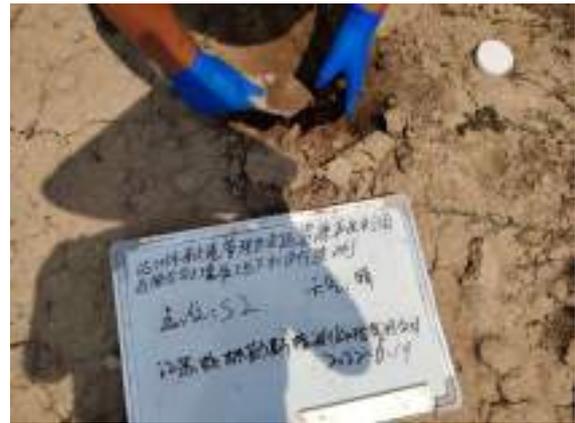
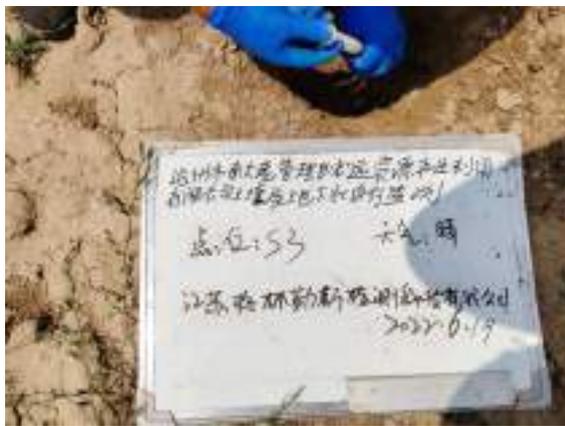
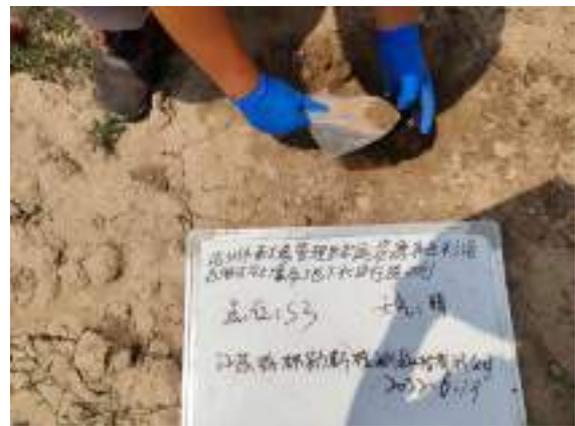
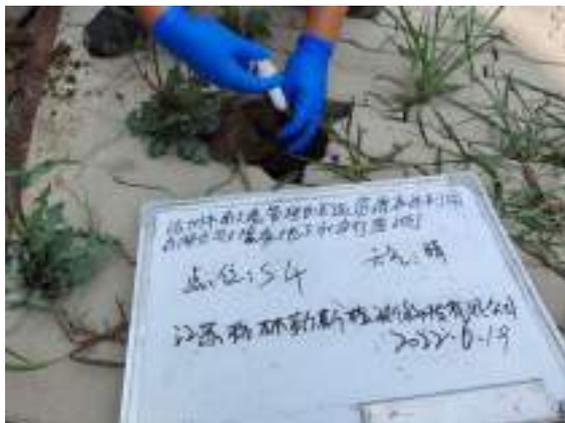
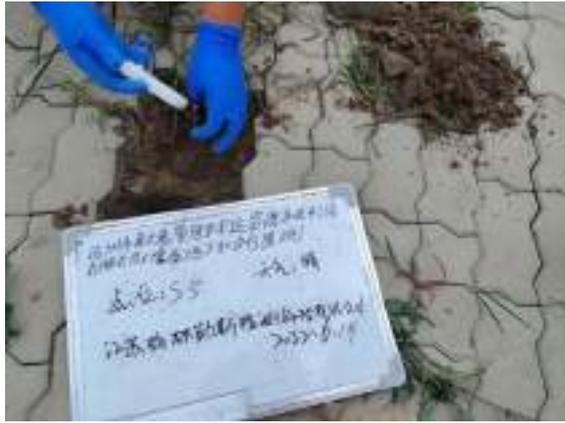
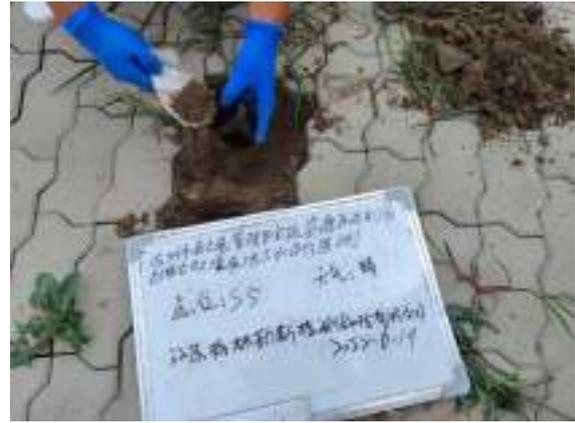
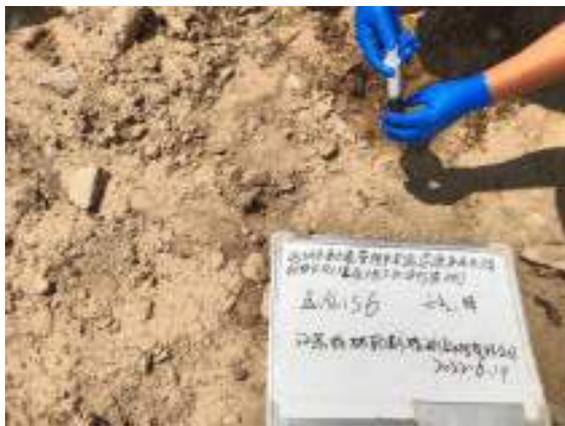
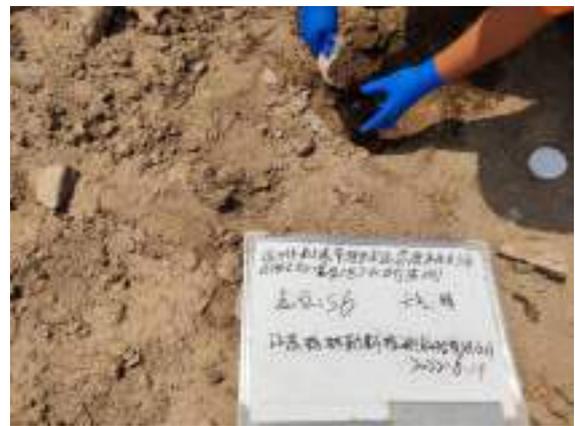
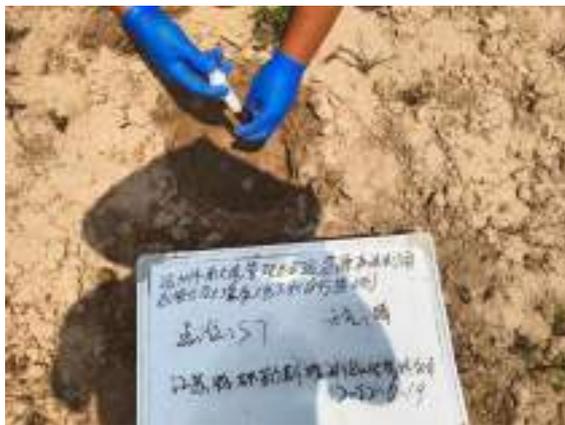
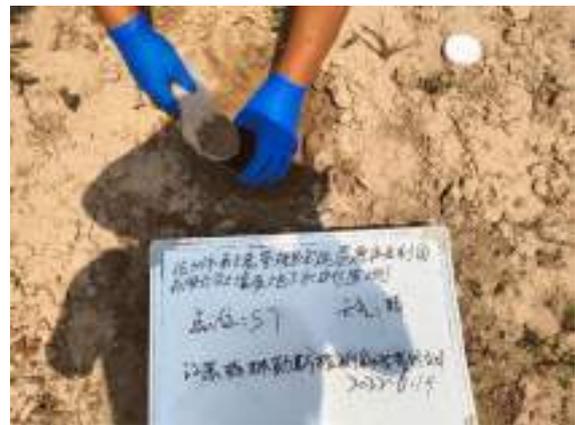
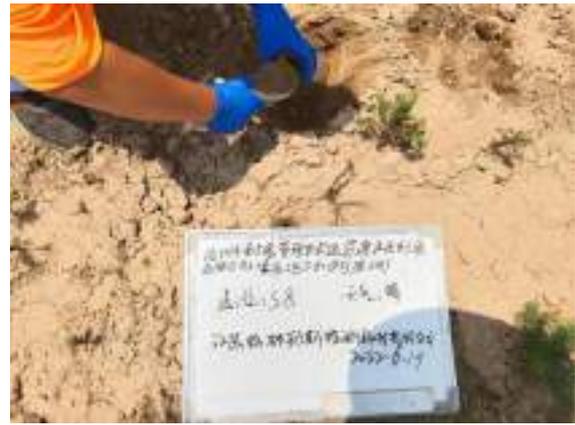
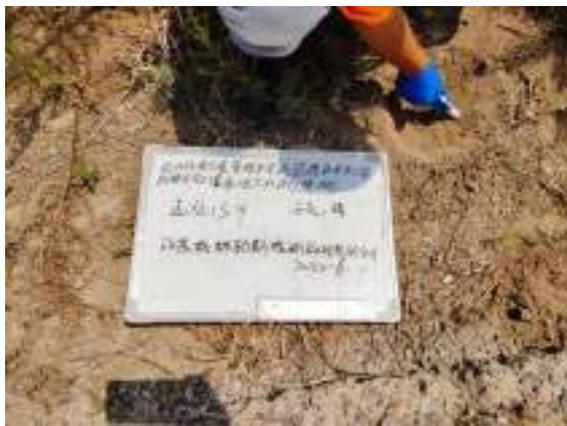
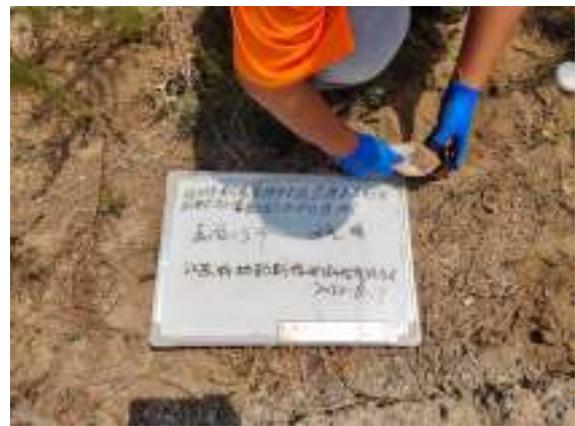
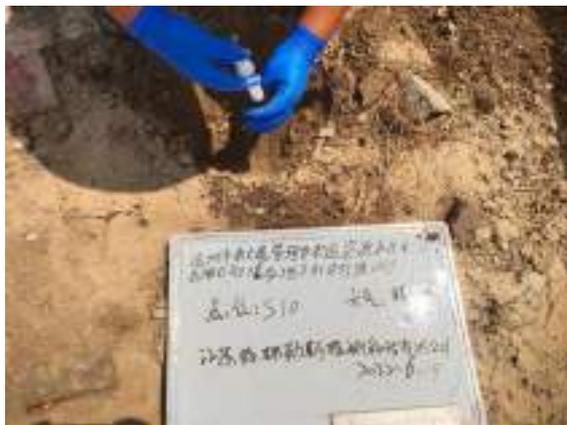
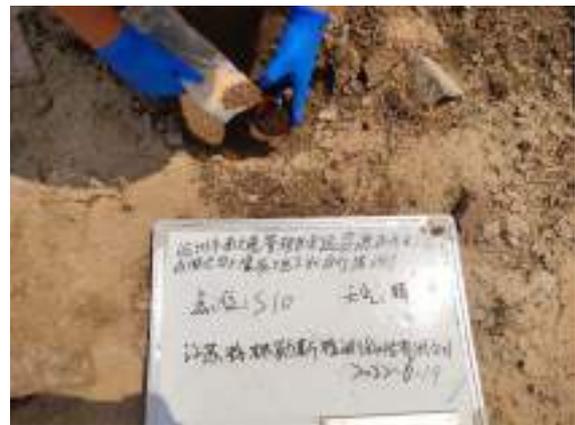
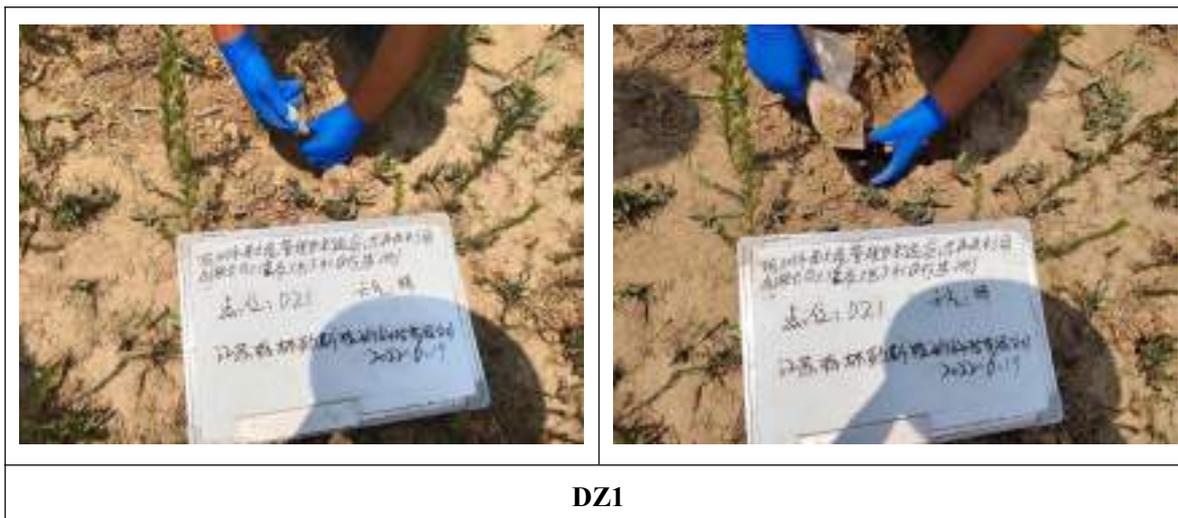
图 7.2-1 土壤样品采集

本次均采集表层土壤样品（0-0.5m），现场采样人员核对监测方案，核实采样点位后使用铁锹对快筛点位进行取样，取样深度达方案要求 0-0.5m。样品采集时优先采集 VOCs 样品，现场使用非扰动采样器（一次性塑料注射器）在土层侧剖面采集 VOCs 样品，尽量保证 VOCs 样品采集不受扰动。无机物及金属样品采集时使用套有聚乙烯薄膜的木铲剥离与铁锹接触的表层土壤，再进行无机物及金属样品采集。

现场共采集 13 个土壤样品（包含 1 个对照点样品和 2 个平行样），1 个全程序空白土样，土壤样品采集如图 7.2-1 所示，土壤采样记录见附件二。

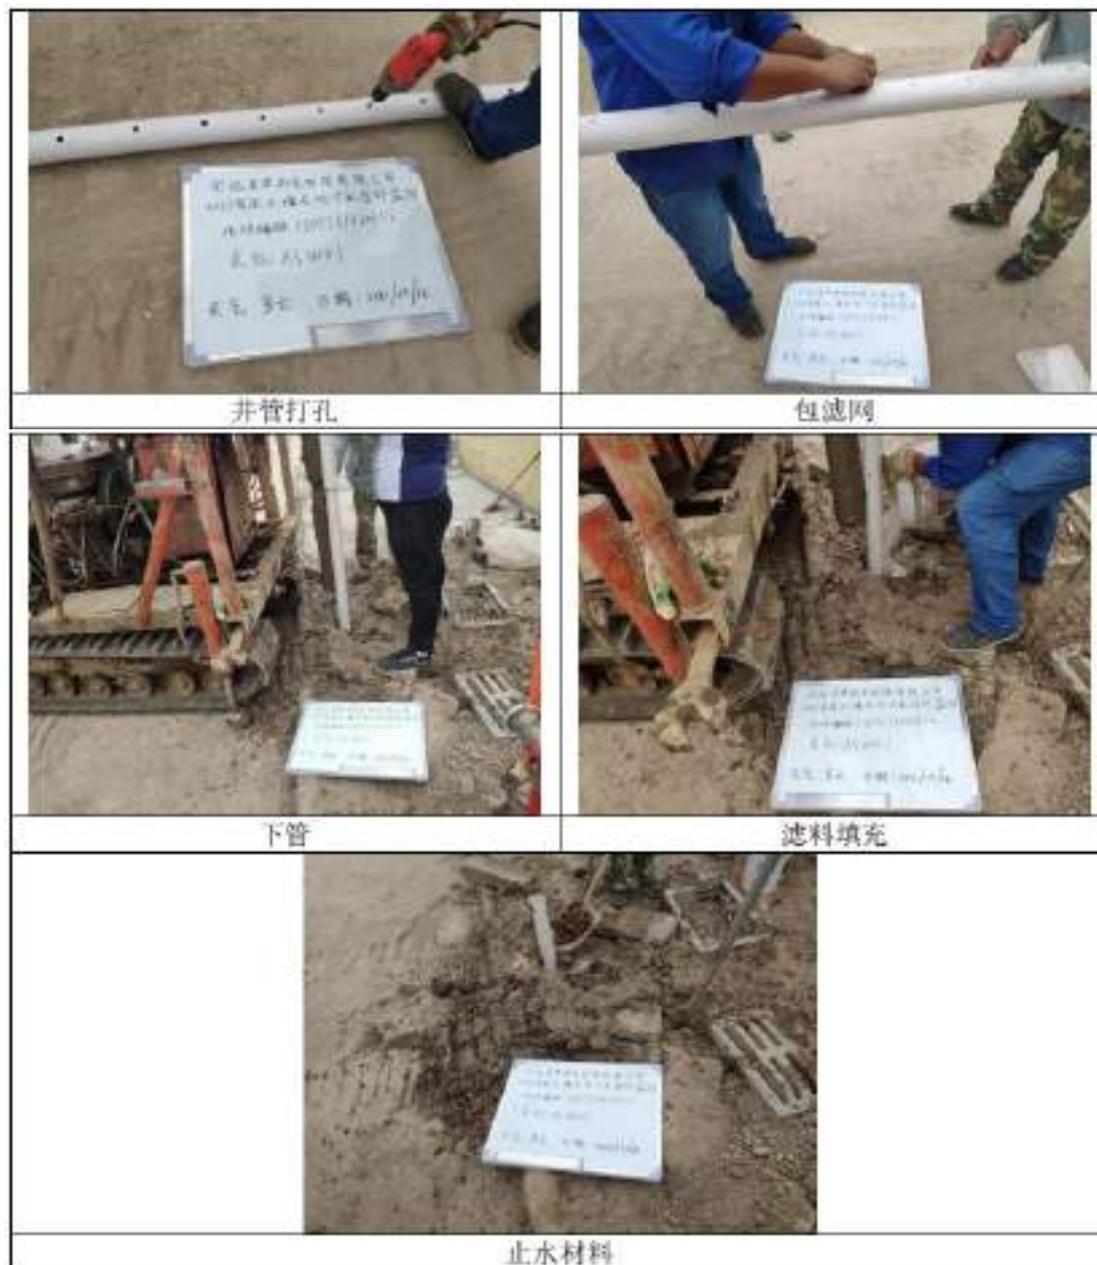
图 7.3-2 建井影像记录

建井过程影像记录如下：

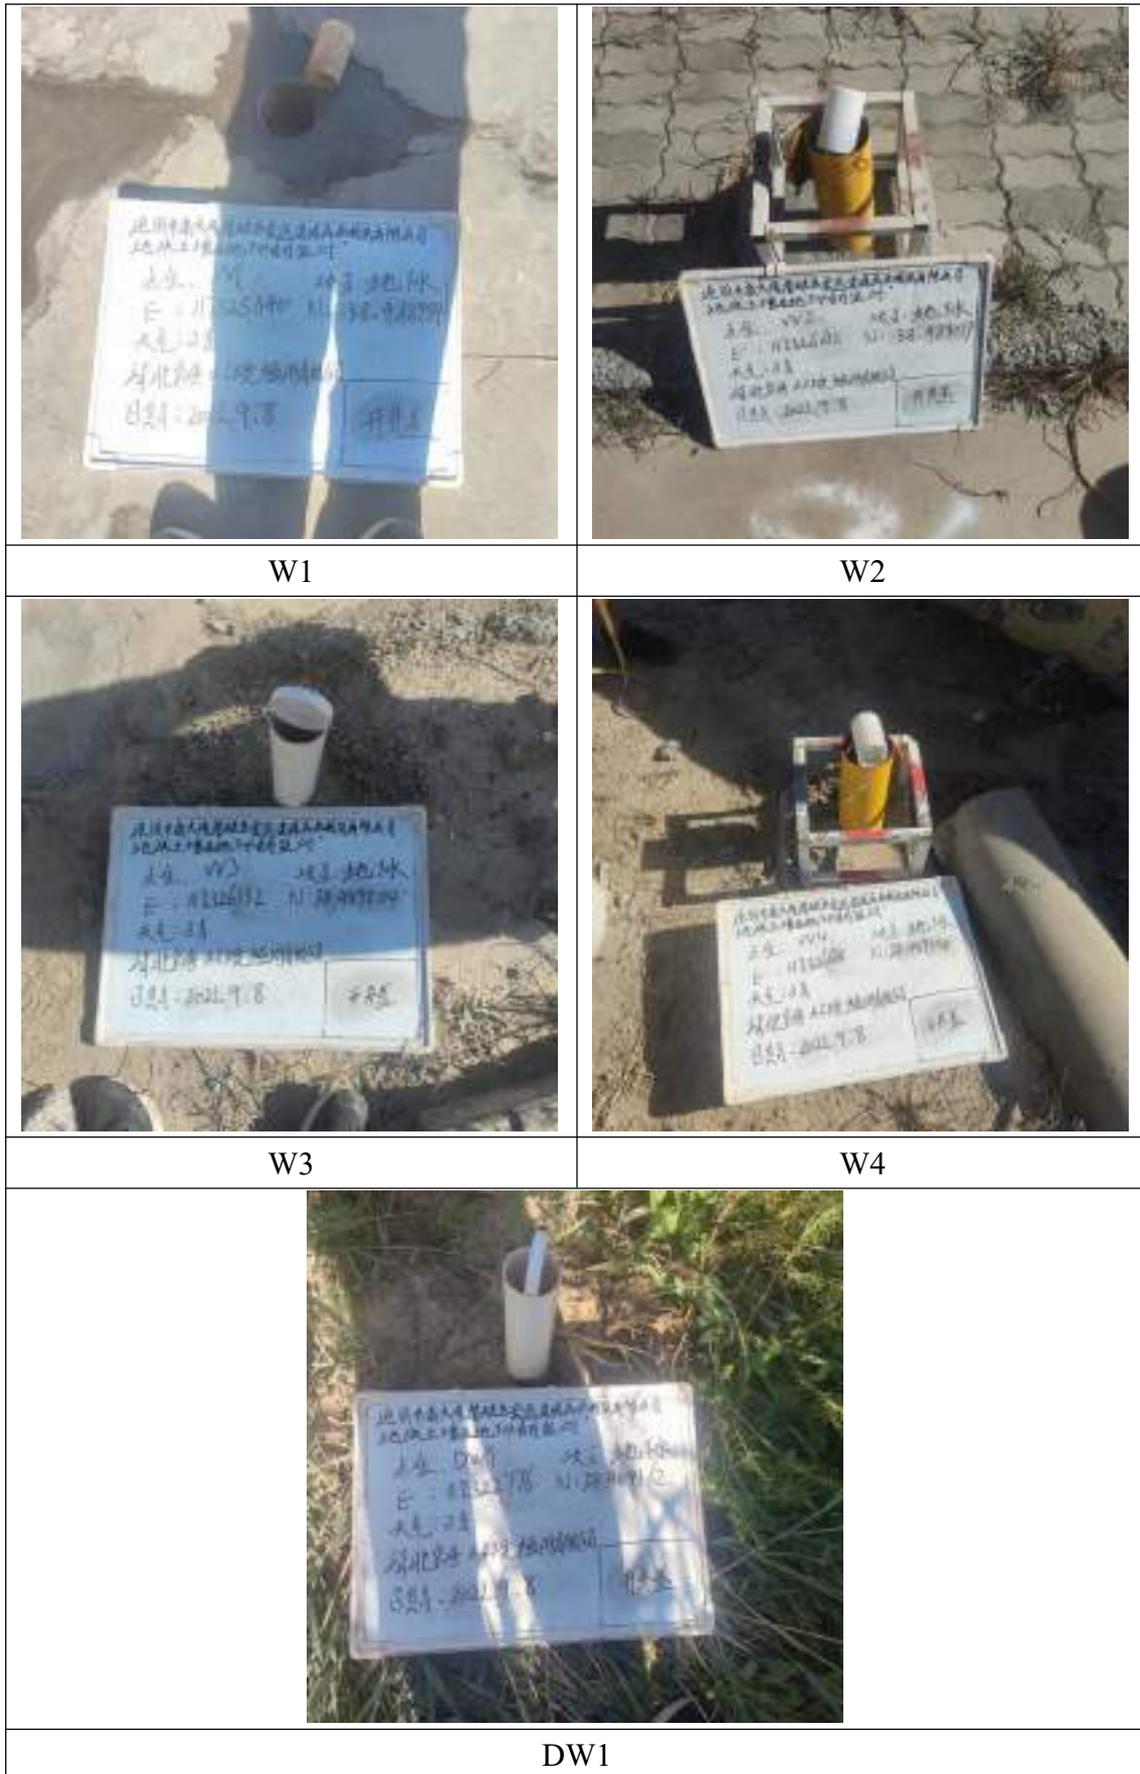
图 7.3-3 现场采样井质量状况核实

本次地下水采样均依托原有监测井，现场采样人员到达现场后经核实，原有采样井保存完好，满足本年度自行监测要求。

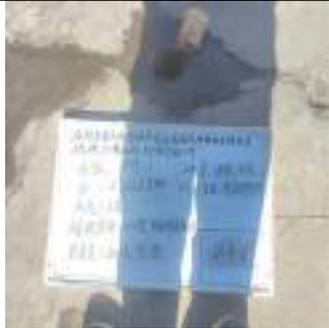
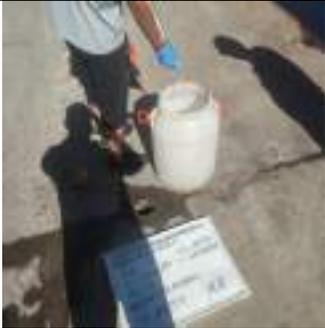
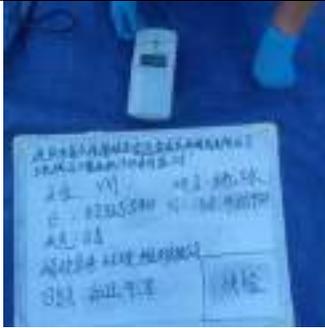
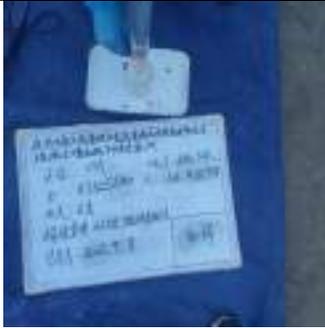
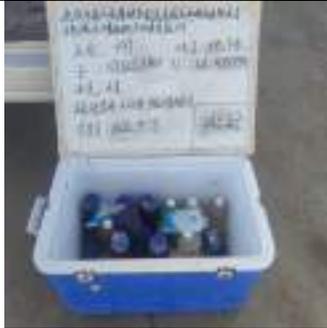
点位	位置	洗井	参数测量	样品采集	采集的样品
W1

本次共采集 6 个地下水样品（包含 1 个对照点样品和 1 个平行样）、1 个地下水运输空白样品、1 个地下水全程序空白样。地下水采样记录见附件四。
