沧州市南大港管理区宏远资源再生 利用有限公司 2022 年度土壤和地下水 自行监测报告

委托单位：沧州市南大港管理区宏远资源再生利用有限公司

承担单位：河北新呼吸环保科技有限公司

编制日期：2022 年 6 月

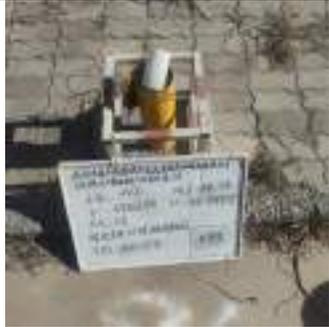
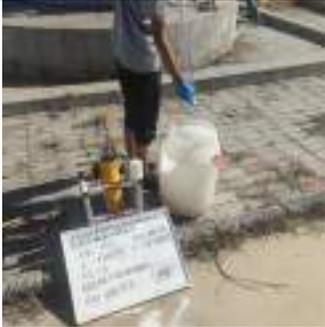
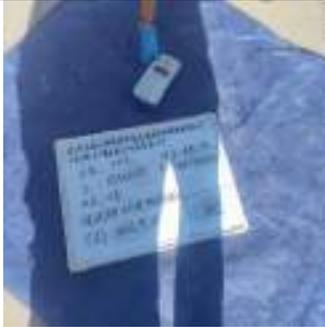
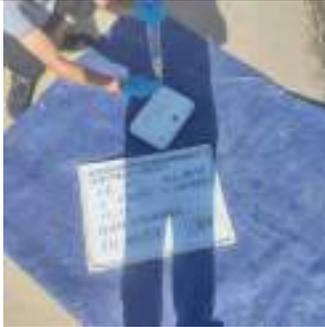
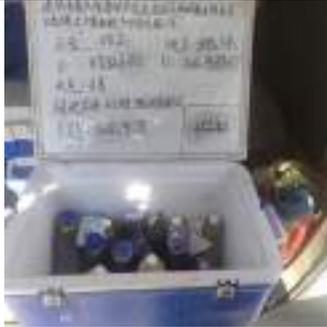
W2

图 7.3-1 地下水样品采集（第一次地下水监测样品采集）

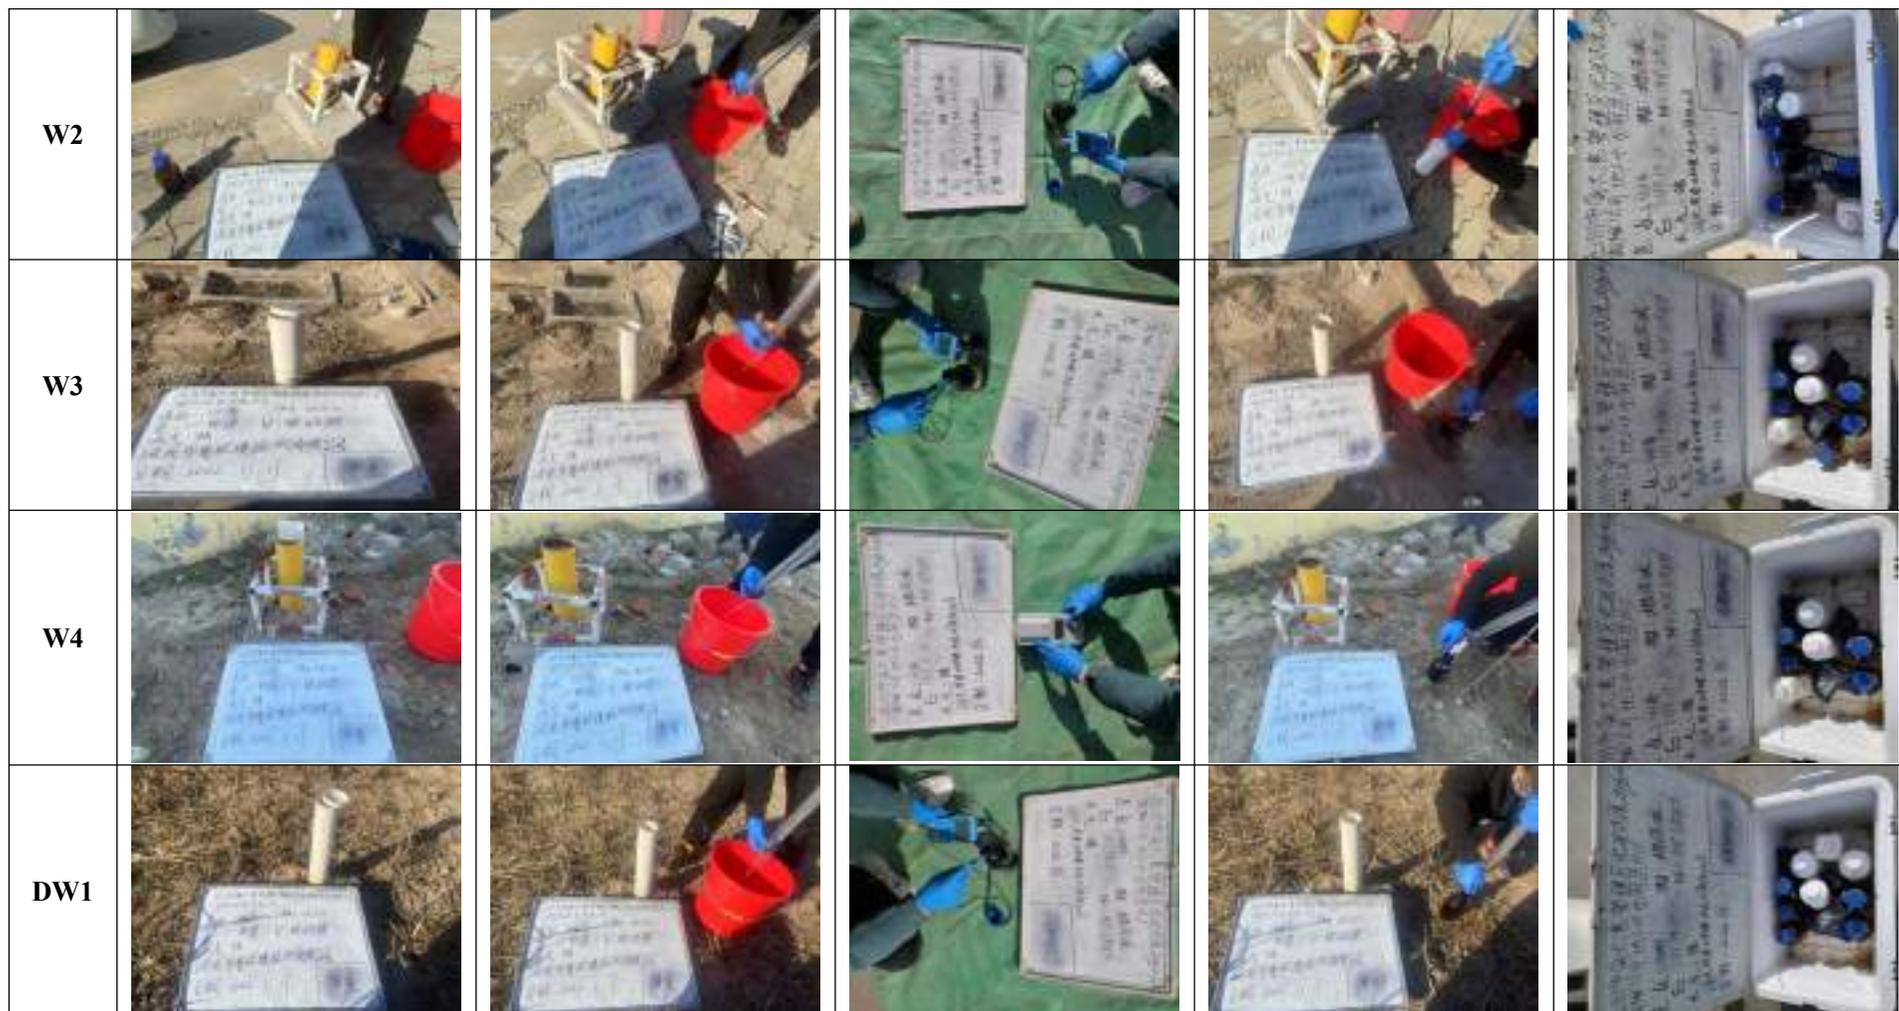
点位	位置	洗井	参数测量	样品采集	采集的样品
W1

图 7.3-2 地下水样品采集（第二次地下水监测样品采集）

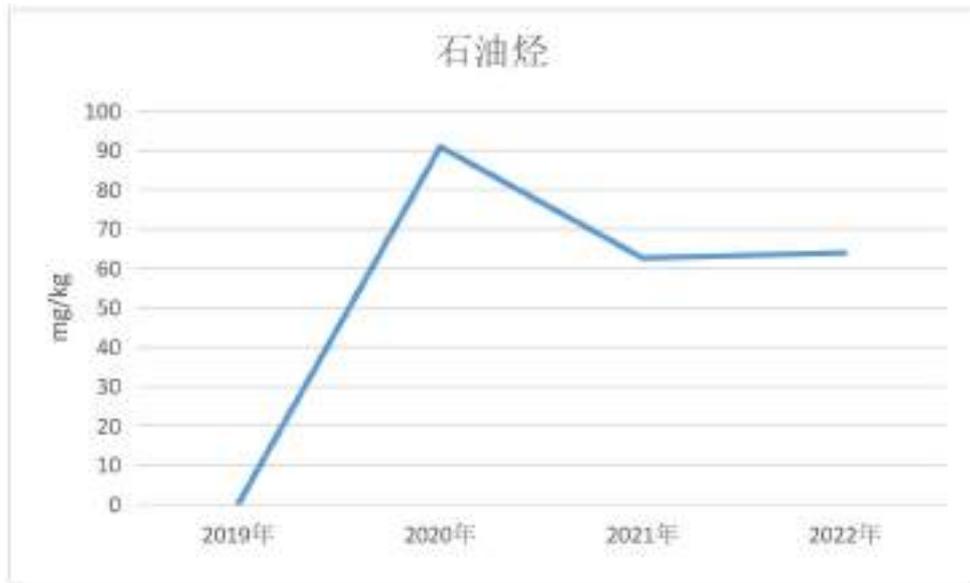
图 8.2-1 石油烃变化趋势图

检测项目	单位	2019 年	2020 年	2021 年	2022 年	趋势
石油烃	mg/kg	ND	28~582	6-514	20-258	下降
二氯甲烷	ug/kg	3.5~4.2	ND~2.48×10 ³	ND	ND	下降
氯仿	ug/kg	ND~31.2	ND~525	ND	ND	下降
苯	ug/kg	ND	ND~1.79×10 ³	ND	ND	下降
1,2 二氯乙烷	ug/kg	2.1~5.2	ND~1.79×10 ³	ND~62.9	ND	下降
三氯乙烯	ug/kg	ND	ND~404	ND	ND	下降
1,2-二氯丙烷	ug/kg	ND	ND~3.10×10 ³	30.2-51.4	ND	下降
甲苯	ug/kg	ND~2.2	ND~2.81×10 ⁴	ND	ND	下降
四氯乙烯	ug/kg	5.7~7.3	ND~343	ND	ND	下降
乙苯	ug/kg	ND	ND~1.1×10 ⁴	ND	ND	下降
间二甲苯+对二甲苯	ug/kg	ND	ND~7.0~3.40×10 ⁴	ND	ND	下降
邻二甲苯	ug/kg	ND	ND~1.45×10 ⁴	ND	ND	下降
苯乙烯	ug/kg	ND	ND~320	ND	ND	下降
1,2,3-三氯丙烷	ug/kg	ND~11.2	483~506	ND~105	ND	下降

综上，根据 2019 年、2020 年、2021 年、2022 年监测数据对比，2021 年地块内各监测因子检测浓度较 2020 年呈下降趋势；2022 年地块内各监测因子检测浓度较 2021 年检测浓度变化平缓，地块内土壤环境质量状况存在改善的趋势，可能的原因如下：
